Conselheiro Lafaiete - Minas Gerais
Setembro 2012

MG-CL-SR_10_CPRM
Localização: Centro
UTM 23 K 625958 E 7715072 S

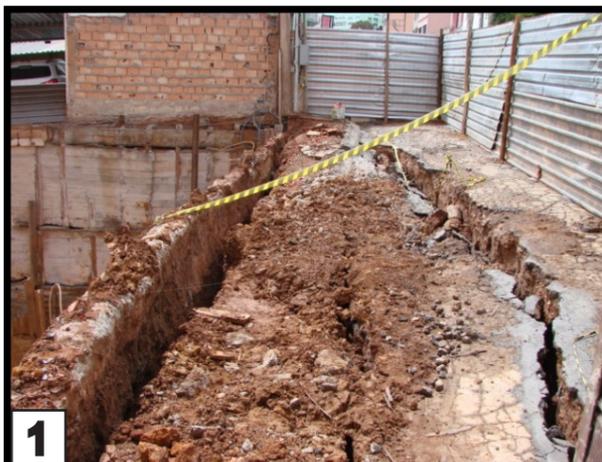
1

Descrição: Este polígono se encontra no centro de Conselheiro Lafaiete. Após chuva torrencial uma parte da pista cedeu e apareceram marcantes trincas. Existe uma obra no local com muro de contenção (Figura 1), após o incidente. O muro de contenção embarrigou (Figura 2). Moradores e comerciantes da região informaram que desde que a obra começou surgiram rachaduras nos prédios vizinhos (Figuras 2 e 3).

Obras de contenções adequadas;
Em caso de chuvas intensas, alerta e atenção máxima e eventuais remoções de emergência;
Maior fiscalização das obras no perímetro urbano.
