## **Ação Emergencial para Delimitação de Áreas em Alto e Muito Alto Risco a Enchentes e Movimentos de Massa**

**Município de Conselheiro Lafaiete–Minas Gerais**

**Setembro 2012**

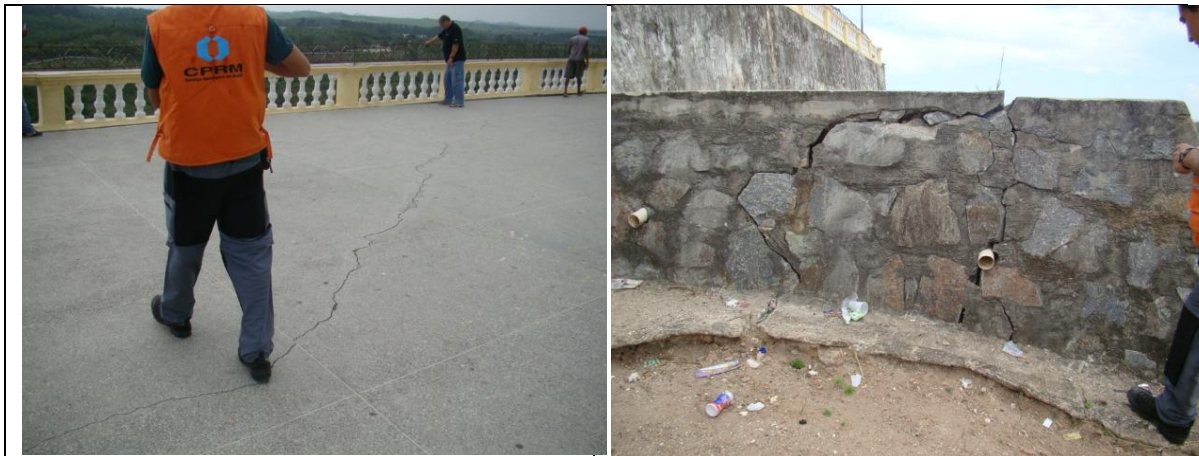
Trincas no solo. Esse tipo de feição em solo não pavimentado indica infiltração de água e erosão subterrânea. No caso de ser paralela a uma vertente de morro ela indica que toda a vertente está em processo de colapso. Se ela for perpendicular à linha de vertente indica o início de formação de uma voçoroca.

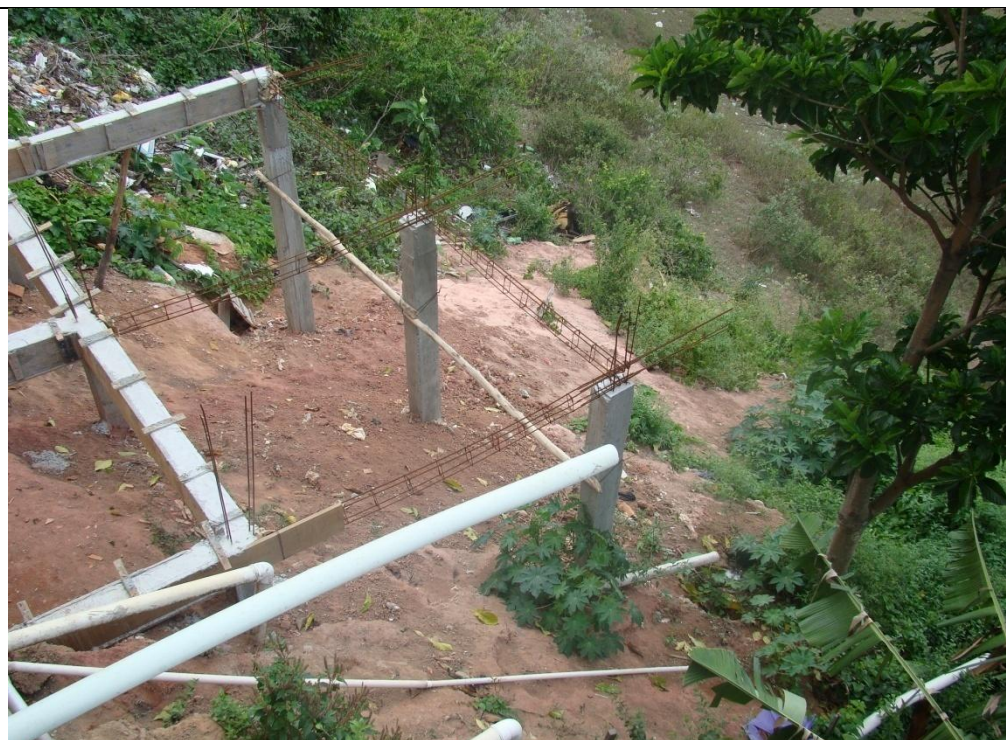
Apesar de existir rede de esgotos na área urbana em vários municípios, a população prefere descartar as águas servidas diretamente nas encostas, o que aumenta os riscos de erosão e escorregamentos.

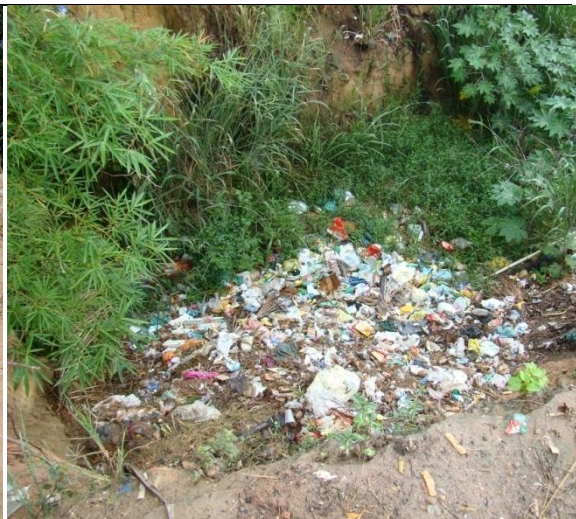
O descarte generalizado de lixo em terrenos baldios e encostas constitui uma situação permanente de risco para a Saúde pública.

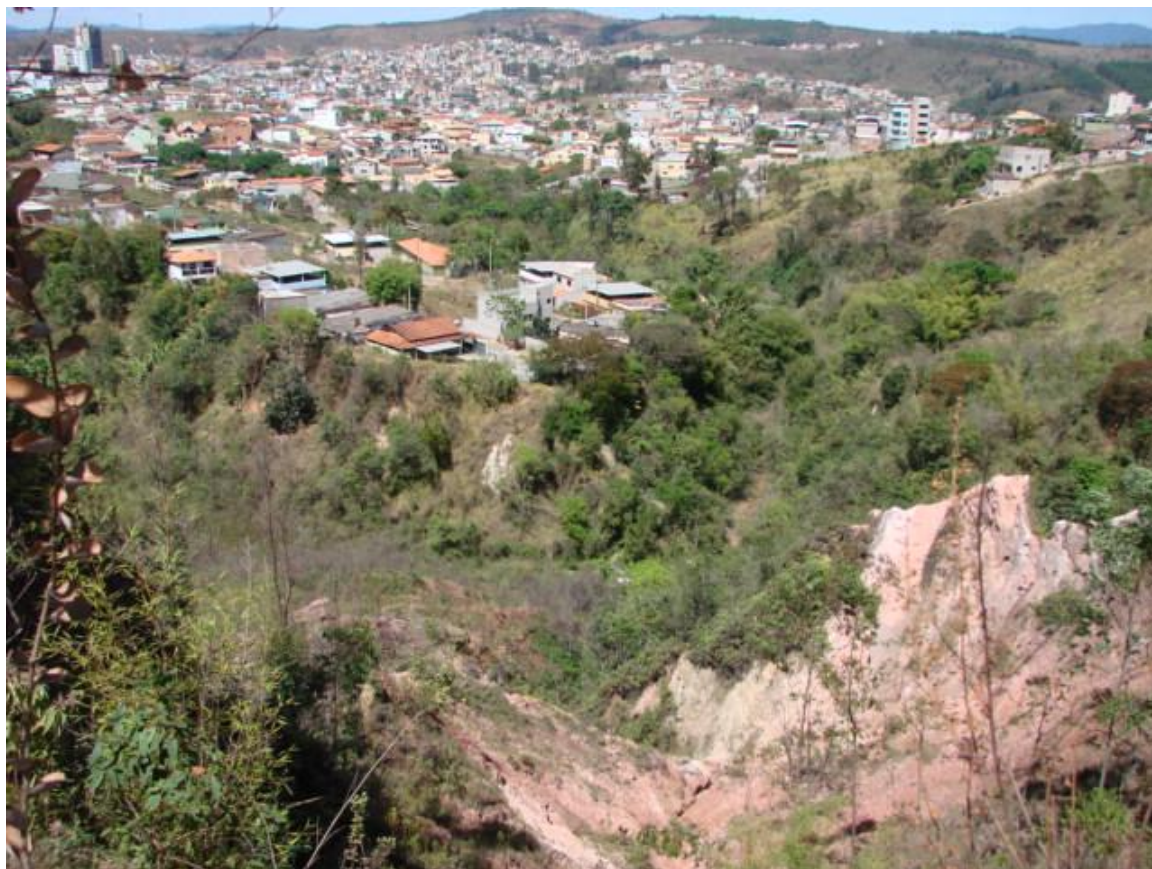
**Setor Alto** corresponde à presença significativa de evidências de instabilidade (trincas no solo, degraus de abatimento em talude, etc) mantidas as condições existentes, é **perfeitamente possível** a ocorrência de eventos destrutivos durante episódios de chuvas intensas e prolongadas (**Figura 03**).

**Figura 03:** Exemplo de setor classificado como do tipo alto. Talude vertical (~90°), terreno com sulcos e ranhuras pronunciados, além de trincas no solo e árvores inclinadas. Foto do **Setor 13**, nas proximidades do Bairro Resende.

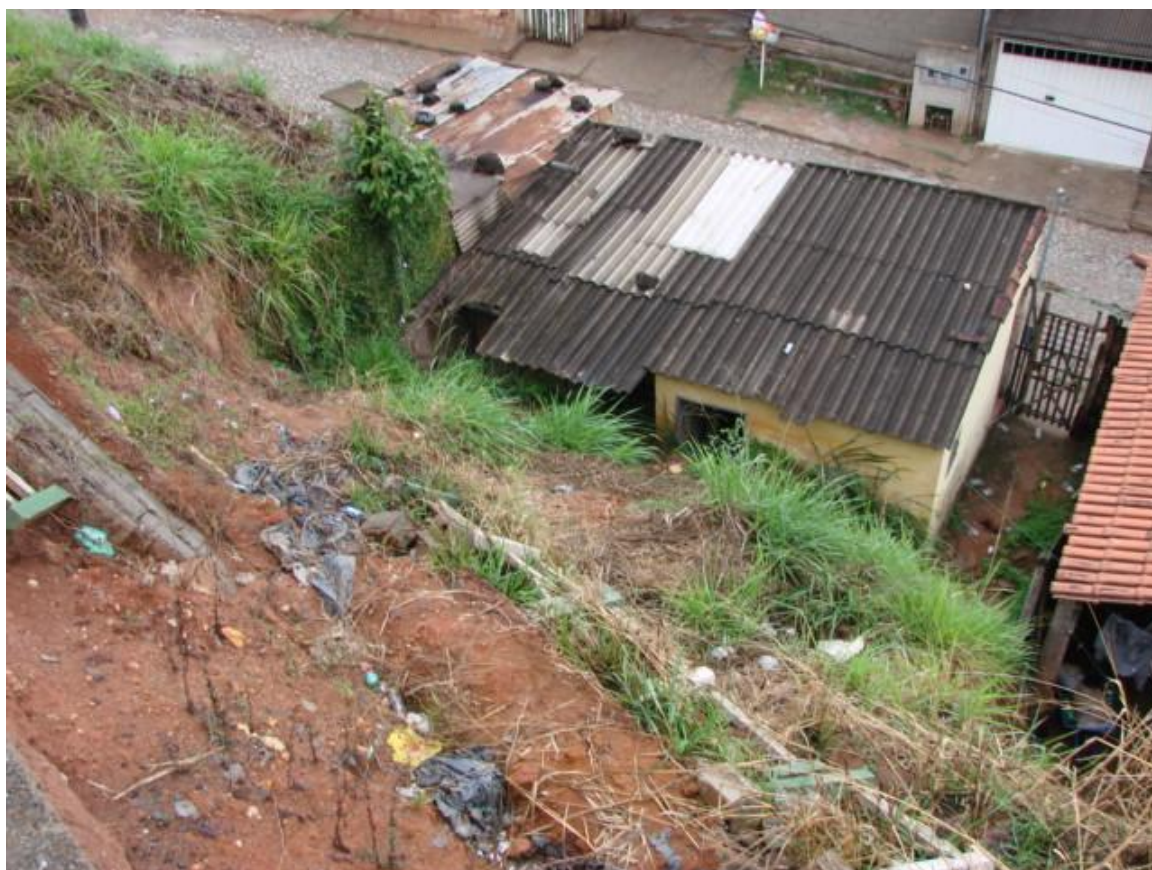
**Setor muito alto** corresponde a evidências de instabilidade (trincas no solo, degraus de abatimento em taludes, trincas em moradias ou em muros de contenção, árvores ou postes inclinados, cicatrizes de escorregamento, feições erosivas, proximidade da moradia em relação ao córrego, etc) são **expressivas** e estão presentes em **grande número** e/ou magnitude. Mantidas as condições existentes, é **muito provável** a ocorrência de eventos destrutivos durante episódios de chuvas intensas e prolongadas (**Figura 04**).

**Figura 04:** Exemplo de setor classificado como do tipo muito alto. Talude sub-vertical (>45°) com sulcos erosivos. Evidências de processos de movimentos de massa lentos, como trincas no terreno e nas residências, localizadas no topo do talude, e árvores inclinadas. Estas feições demonstram que os processos de movimentos de massa se encontram em franco andamento. Todos esses fatores aliados ao histórico de deslizamento no local condicionam o setor como muito alto. Foto do **Setor 01** (proximidades do Hotel do Ouro, Bairro Morro da Cruz).

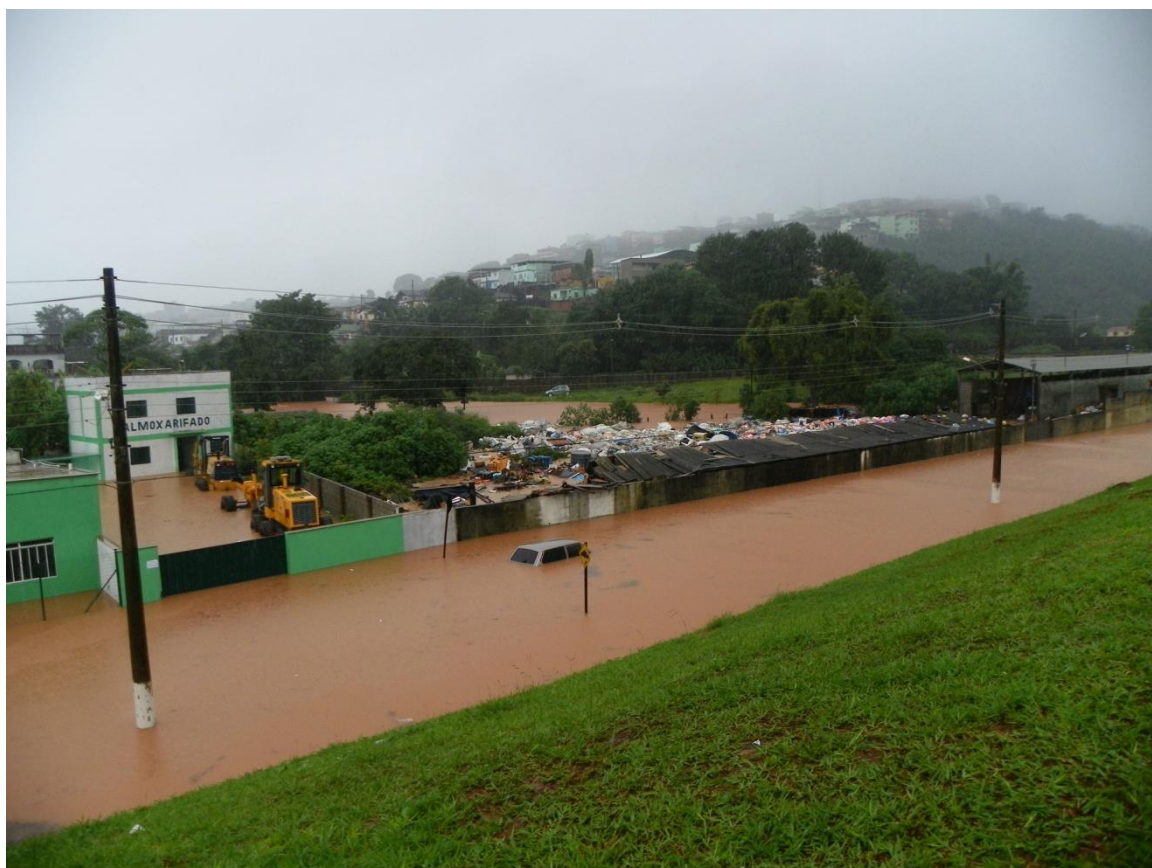
**Figura 05:** Exemplo de setor classificado como do tipo alto caracterizado por processo de inundação. Foto do **Setor 14** (Centro de Conselheiro Lafaiete, enchente do Rio Bananeiras em dezembro de 2011/Janeiro de 2012). Fotos cedidas pela Secretaria de Planejamento.

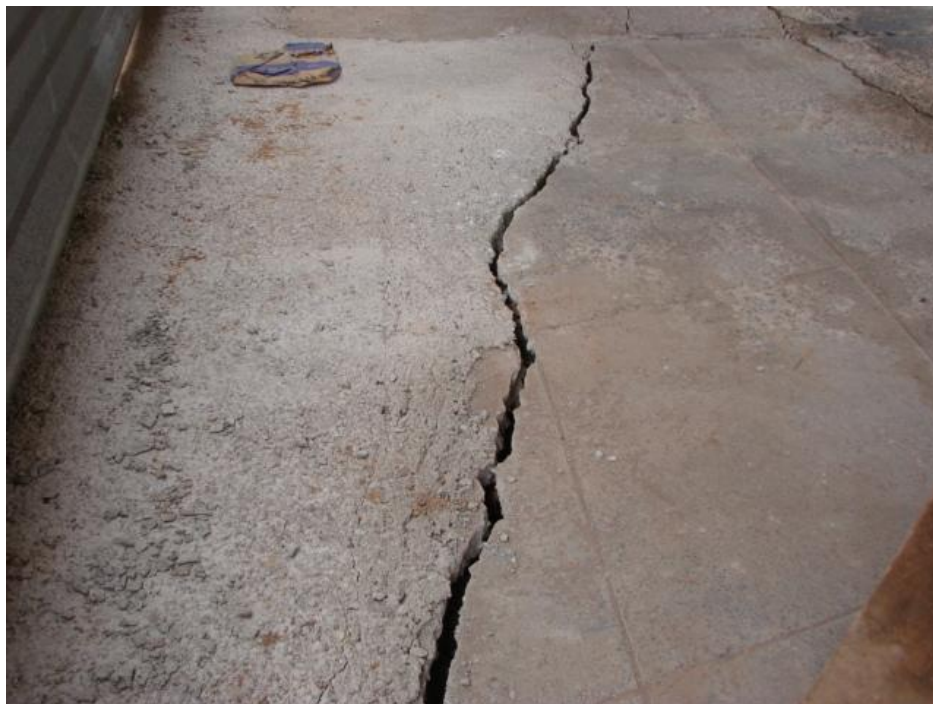
**Figura 06:** Trincas no terreno das residências evidenciam processos de movimentação de massa lentos, que afetam a estrutura das construções. Foto do **Setor 10**, na região central da sede.

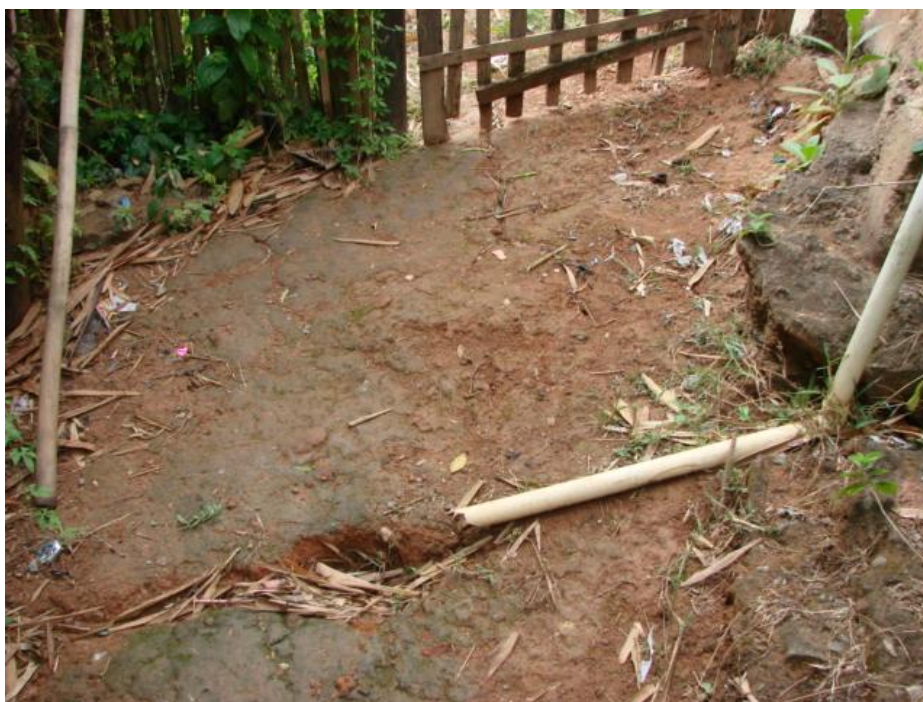
A ausência do sistema de canalização da drenagem de águas pluviais e servidas, no topo e na base do talude é outro aspecto importante. Algumas residências em Conselheiro Lafaiete não apresentam estas canalizações, e quando apresentam encontram-se inadequadas (**Figura 07**). A ausência e/ou inadequação favorece os processos de erosão.

**Figura 07:** Canalização irregular de águas servidas descartadas inadequadamente no talude. Foto do **setor 11**, nas proximidades do Bairro Resende.

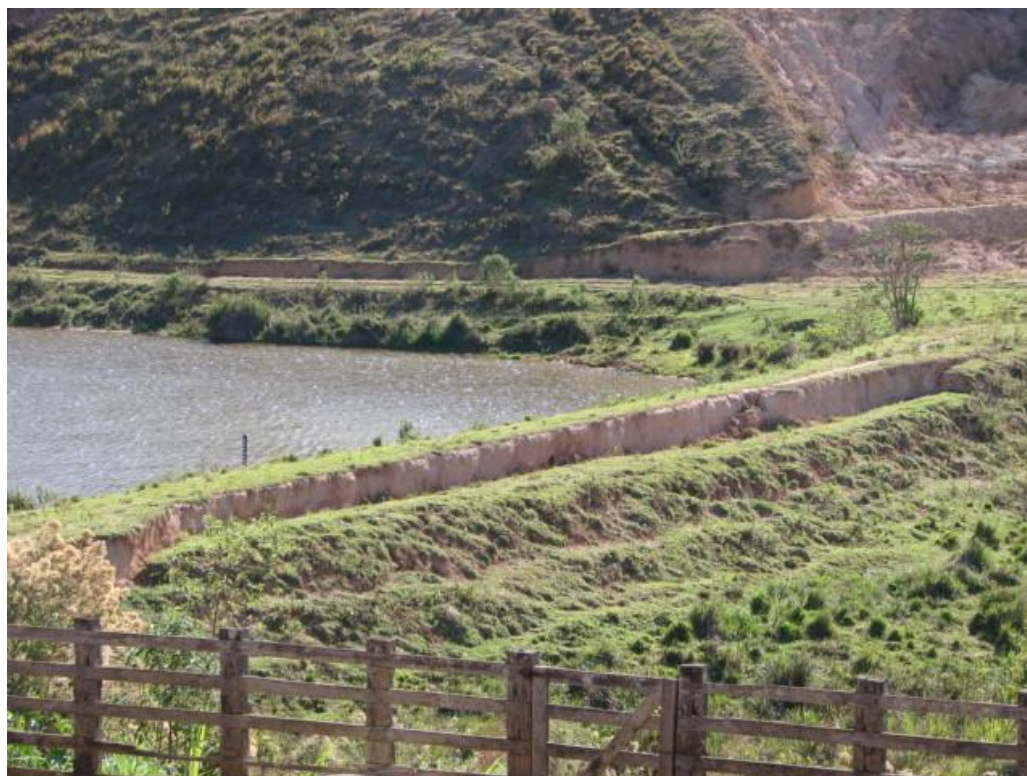
Localmente, em Buarque de Macedo, na Fazenda Morro Grande, o Rio Bananeiras foi represado acumulando um grande volume de água (aproximadamente 130.000 m<sup>3</sup>). A barragem está cedendo, evidenciada pela presença de degraus de abatimento. Potencialmente, o distrito de Buarque de Macedo pode correr risco de alagamento com o rompimento da barragem (**Figura 08**).

**Figura 08:** Foto da barragem na Fazenda Morro Grande em Buarque de Macedo. Os degraus de abatimento evidenciam que a barragem está cedendo, podendo alagar o distrito de Buarque de Macedo.
