Conselheiro Lafaiete - Minas Gerais  
Setembro 2012

MG\_CL\_SR\_11\_CPRM  
Localização: Resende  
UTM 23 K 627988 E 7715854 S

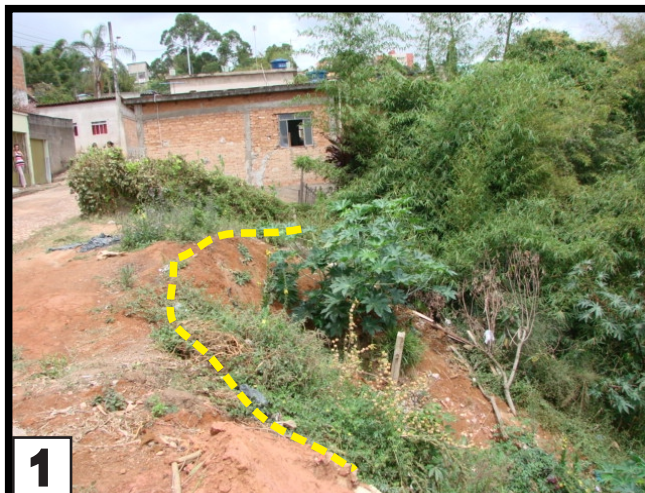
**Descrição:** O polígono encontra-se no Bairro Resende, onde há uma densa ocupação. Formado por taludes de cortes e aterros (**Figura 1**). Algumas residências apresentam várias trincas nas paredes e nos muros, algumas com 5 cm de abertura (**Figura 2**). Existem algumas trincas no terreno (**Figura 3**). O descarte irregular das águas servidas e pluviais acelera os processos erosivos na região (**Figura 4**). Existe um histórico de pequenos deslizamentos localmente (**Figura 5**).

- Obras de retaludamento e contenções adequadas;
- Em caso de chuvas intensas, alerta e atenção máxima para deslizamentos e eventuais remoções de emergência;
- Construção de sistemas de drenagem das águas pluviais e servidas na crista e base dos taludes;
- Instalação de pluviômetros para monitoramento e alerta em alguns pontos estratégicos do município;

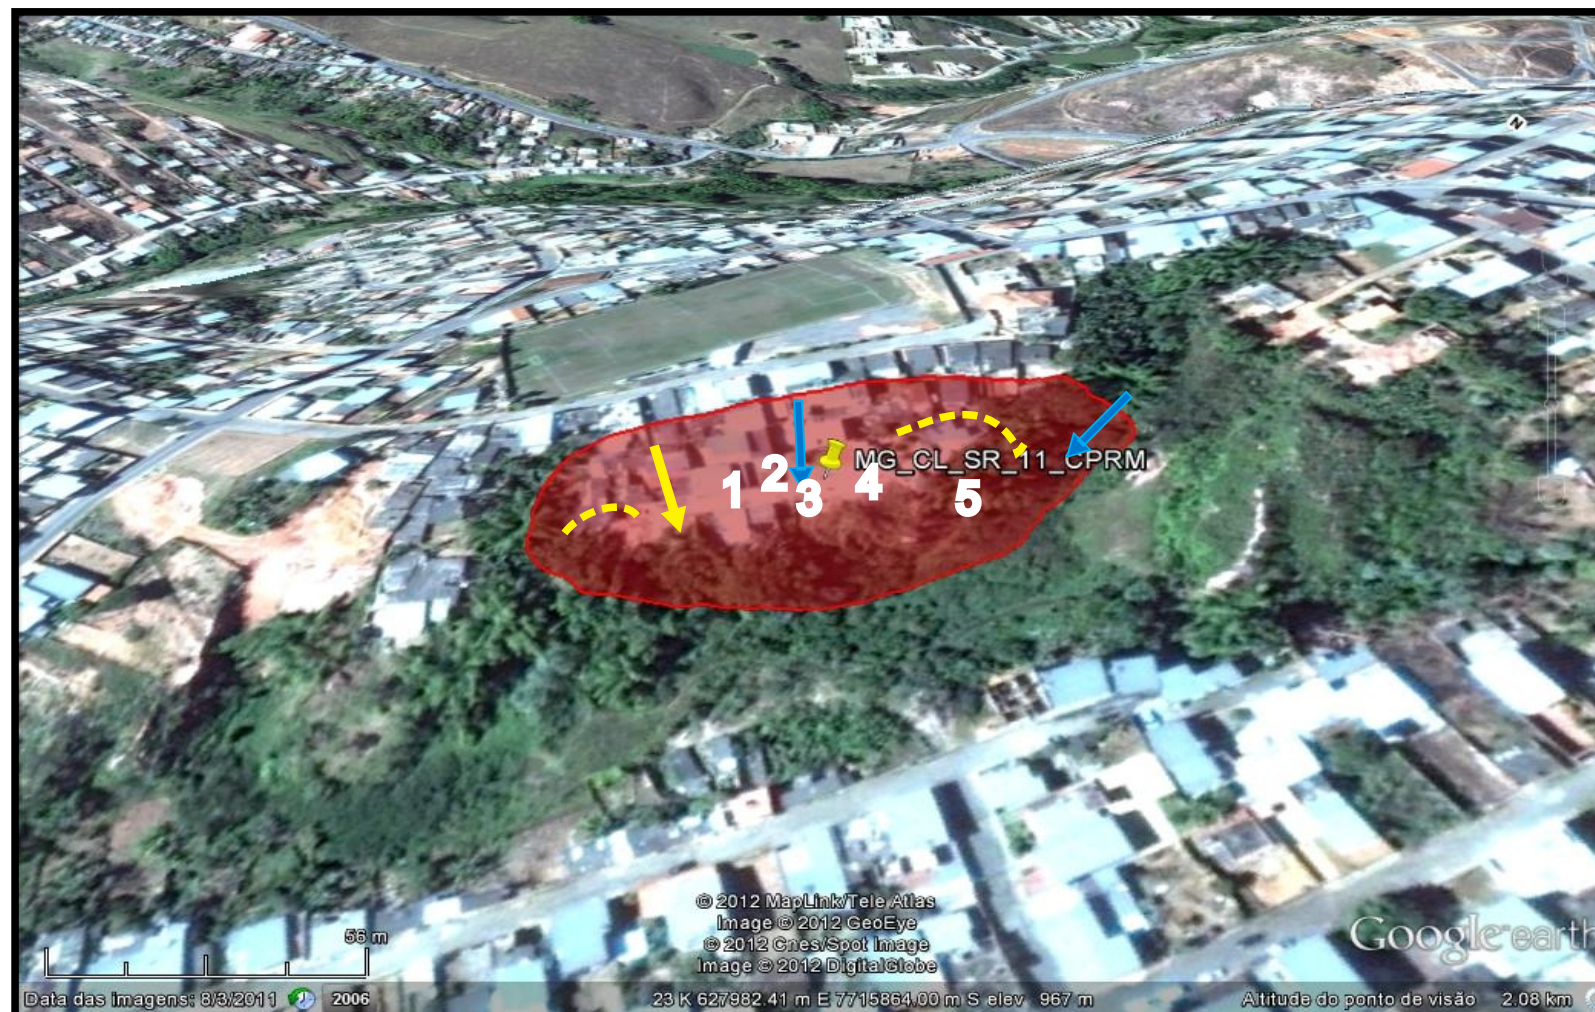
**Tipologia do Processo:** Deslizamentos e processos erosivos generalizados, com risco de queda de pacotes de solo residual.
