Conselheiro Lafaiete - Minas Gerais  
Setembro 2012

MG\_CL\_SR\_13\_CPRM  
Localização: Oscar Correia x Santa Efigênia  
UTM 23 K 625933 E 7716607 S

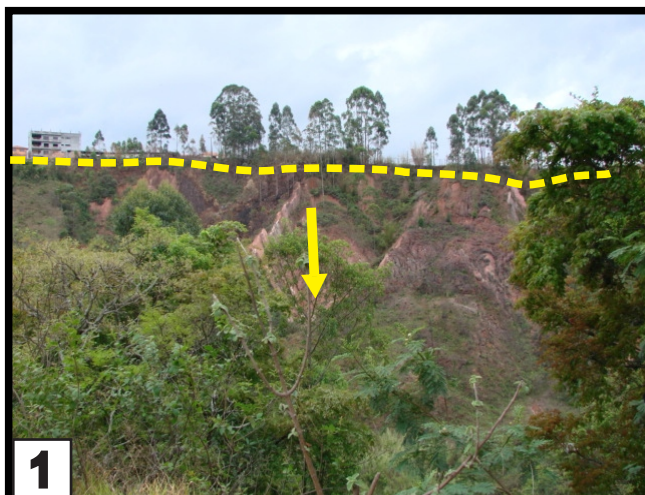
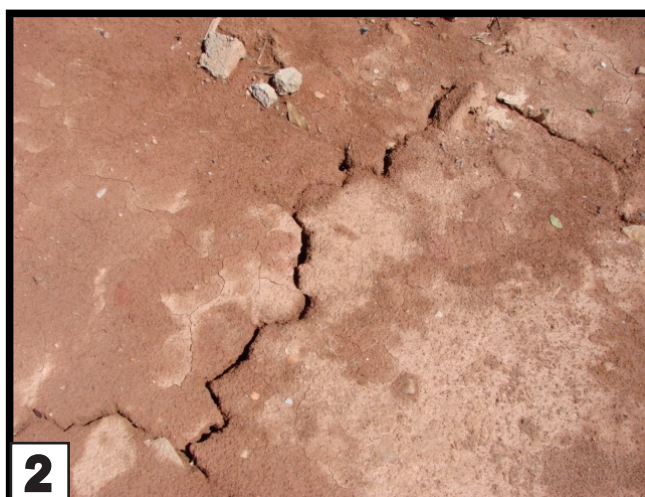
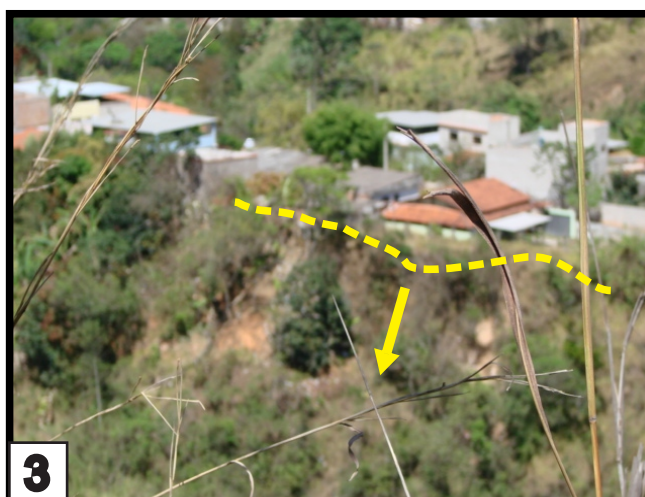
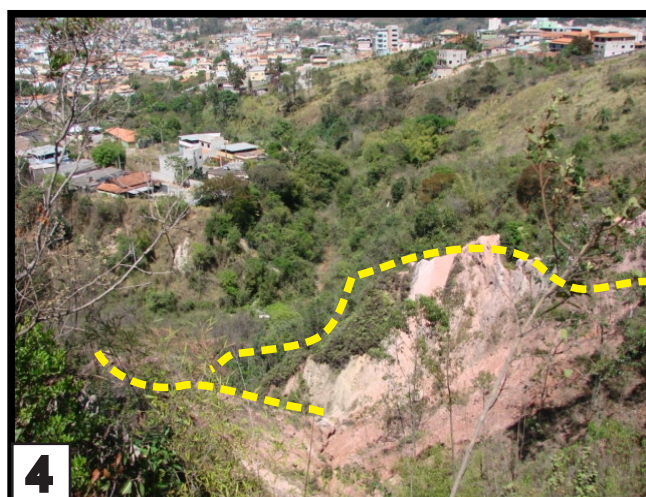
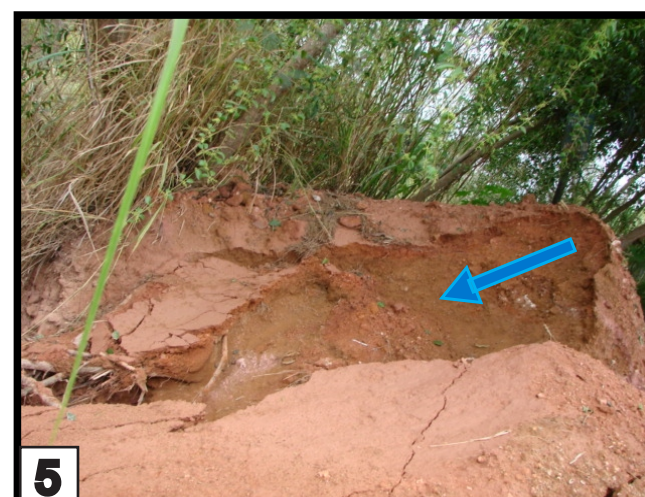
**Descrição:** O polígono encontra-se nos bairros Oscar Correia e Santa Efigênia. A região é um anfiteatro onde há algumas casas no flanco direito (**Figura 3**) e no flanco esquerdo existe uma casa para diabéticos (**Figura 1**). O anfiteatro apresenta diversos sulcos e ranhuras, e um grande voçorocamento (**Figura 4**). Existem algumas trincas no terreno (**Figura 2**). Isto evidencia que o terreno está instável. Na Rua Santa Efigênia existe tentativa de contenção dos processos erosivos. O descarte irregular das águas servidas e pluviais acelera os processos erosivos na região (**Figura 5**). Existe um histórico de pequenos deslizamentos locais (**Figura 3**).

**Tipologia do Processo:** Deslizamentos e processos erosivos generalizados, com risco de queda de pacotes de solo residual.

- Obras de retaludamento e contenções adequadas;
- Em caso de chuvas intensas, alerta e atenção máxima para deslizamentos e eventuais remoções de emergência;
- Construção de sistemas de drenagem das águas pluviais e servidas na crista e base dos taludes;
- Instalação de pluviômetros para monitoramento e alerta em alguns pontos estratégicos do município;
