Conselheiro Lafaiete - Minas Gerais
Setembro 2012

MG-CL-SR_10_CPRM
Localização: Centro
UTM 23 K 625958 E 7715072 S

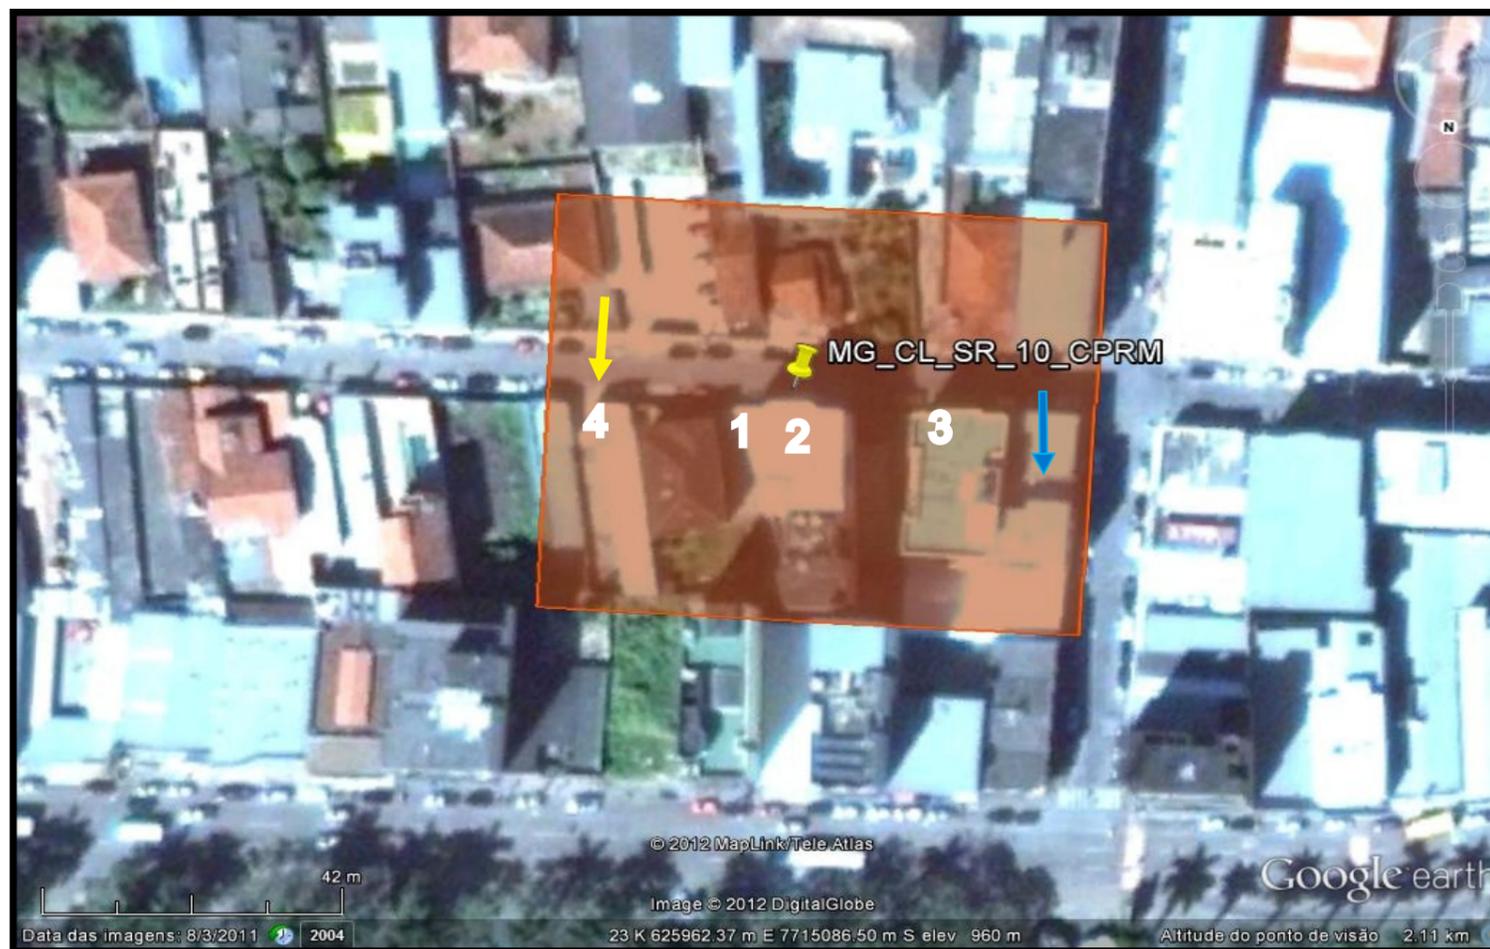
Descrição: Este polígono se encontra no centro de Conselheiro Lafaiete. Após chuva torrencial uma parte da pista cedeu e apareceram marcantes trincas. Existe uma obra no local com muro de contenção (Figura 1), após o incidente. O muro de contenção embarrigou (Figura 2). Moradores e comerciantes da região informaram que desde que a obra começou surgiram rachaduras nos prédios vizinhos (Figuras 2 e 3).

Tipologia do Processo: Processos erosivos, com risco de desabamento de prédios em função da instabilidade na pista.

Obras de contenções adequadas;
Em caso de chuvas intensas, alerta e atenção máxima e eventuais remoções de emergência;
Maior fiscalização das obras no perímetro urbano.
