## **Ação Emergencial para Delimitação de Áreas em Alto e Muito Alto Risco a Enchentes e Movimentos de Massa**

**Município de Conselheiro Lafaiete–Minas Gerais**

**Setembro 2012**

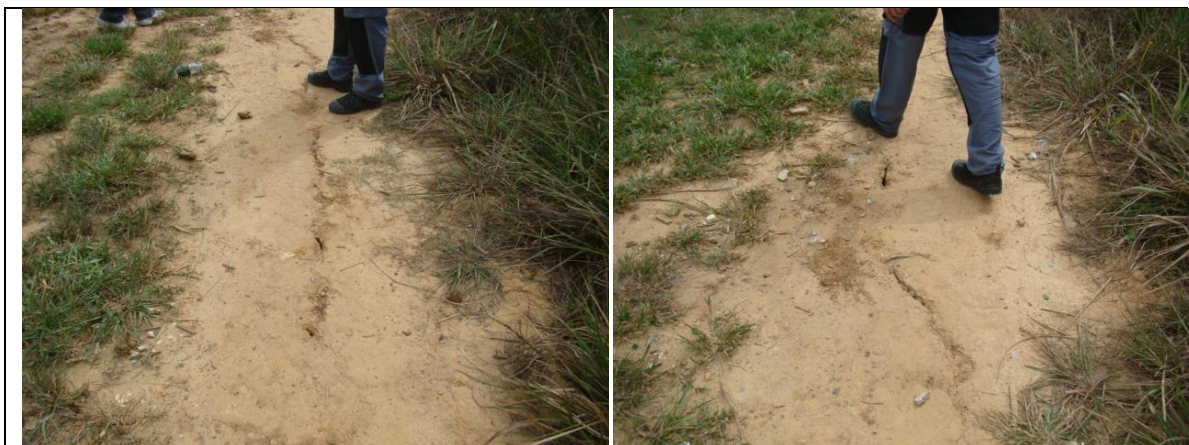
Trincas no solo. Esse tipo de feição em solo não pavimentado indica infiltração de água e erosão subterrânea. No caso de ser paralela a uma vertente de morro ela indica que toda a vertente está em processo de colapso. Se ela for perpendicular à linha de vertente indica o início de formação de uma voçoroca.
